# UVランプ交換方法

～UVランプの不良について～

# UVランプ抜けない時の対処方法

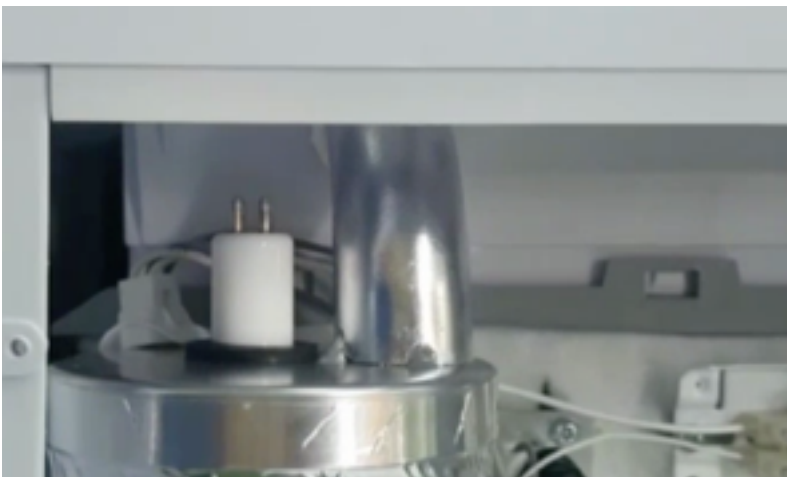
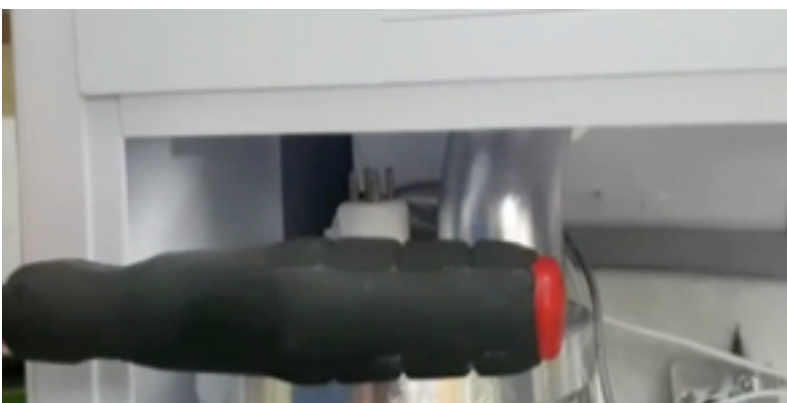
①ペンチを支える台となるものを用意します。

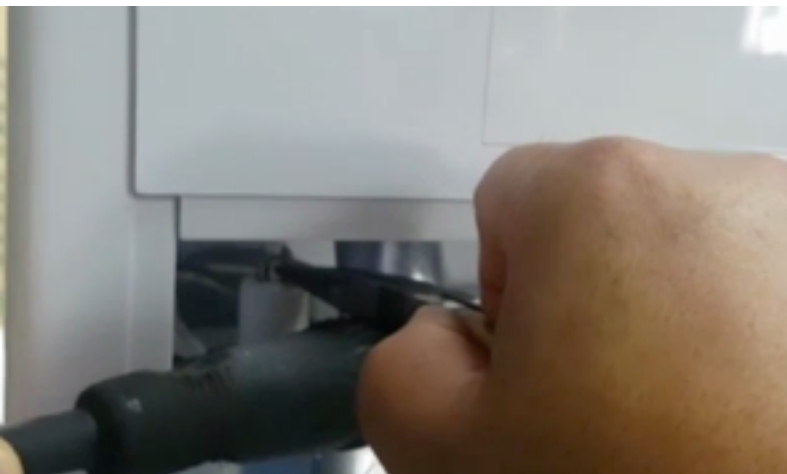
②ペンチでUVランプの金属部分を挟みます。

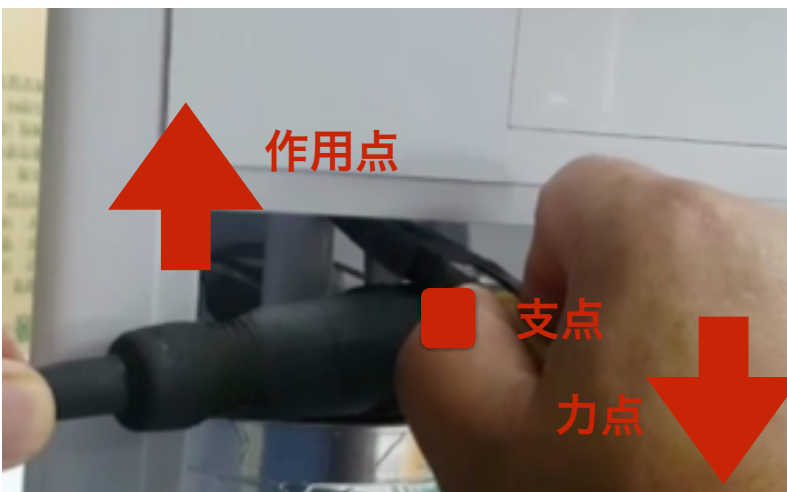
③テコの原理を利用し、ペンチを支える台を支点として、UVランプを掴んだペンチを引き下げ、UVランプを引き上げます。
